橋梁基本定期点検（RC橋） 基本定期点検報告書

基礎情報											
橋梁番号	02		橋梁名	〇〇橋							
点検日	令和6年9月〇日		点検実施者	〇〇コンサルタント（株） 点検太郎							
前回点検日	令和2年8月〇日		前回点検の健全性	健全性 I							
基本点検結果総括											
評価項目 構造部分	技術的な評価結果				特定事象の有無						長寿命化 の観点
	活荷重	地震	豪雨 出水	その他	疲労	塩害	ASR	防食機 能低下	洗掘	その他	
上部構造	A	A			なし	なし	なし	なし		なし	なし
下部構造	A	A	C			なし	なし	なし	有	なし	なし
上下部接続部	—	—			—	—		—			なし
その他（フェイルセーフ）		—				—		—			
その他（伸縮装置）	—										
橋（全体として）	A	A	C		なし	なし	なし	なし	有	なし	なし
所見											
<p>【上部構造】 前回点検の健全性は I であり、過去に補修工事（表面被覆）も実施されているため、劣化の進行は非常に緩やかであると考えられる。交通量も少なく橋長も短いため、耐荷性能が今後問題になることも無いと考えられる。</p> <p>【下部構造】 前回点検の健全性は I であったが、A2橋台の下流側に洗掘が見られた。洗掘の規模は小さいが、橋台が河床に根入れしていない構造のため、底版下面が洗掘により支持機能が低下している。現在の状態を放置すると洗掘は進行し、橋台が不安定になる可能性があるため、早期の補修が必要と考えられる。（写真-3）その他、躯体は概ね健全であり、今後も健全な状態が保たれると想定する。</p> <p>【上下部接続部、その他（フェイルセーフ、伸縮装置）】 該当する部材や装置がないため、点検対象外とする。なお、落橋防止システムは設けられていないが、良好な地盤に支持された両端橋台の小規模な橋梁であるため、落橋に対する危険性は極めて小さいと考えられるため、耐震性能についても問題無いと判断する。</p>											
長寿命化の観点											
<p>現在、劣化を助長する劣化因子の供給や構造の不備が無いため、特に措置を講ずる必要は無いと判断する。</p>

橋梁基本定期点検（RC橋）写真台帳

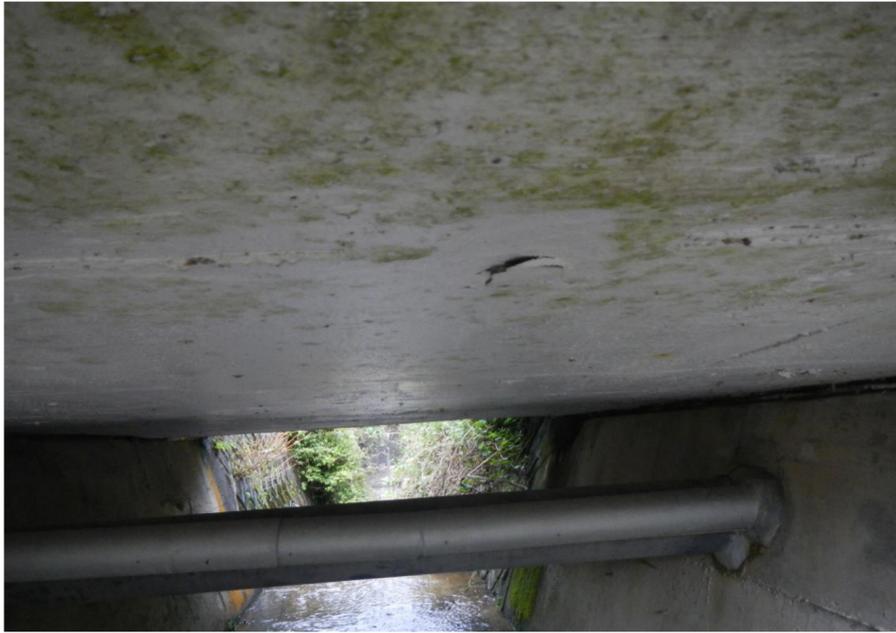
写真番号	1
コメント	【上部工に過去に補修工事された表面被覆の状態】 軽微な損傷は見られるが、概ね健全

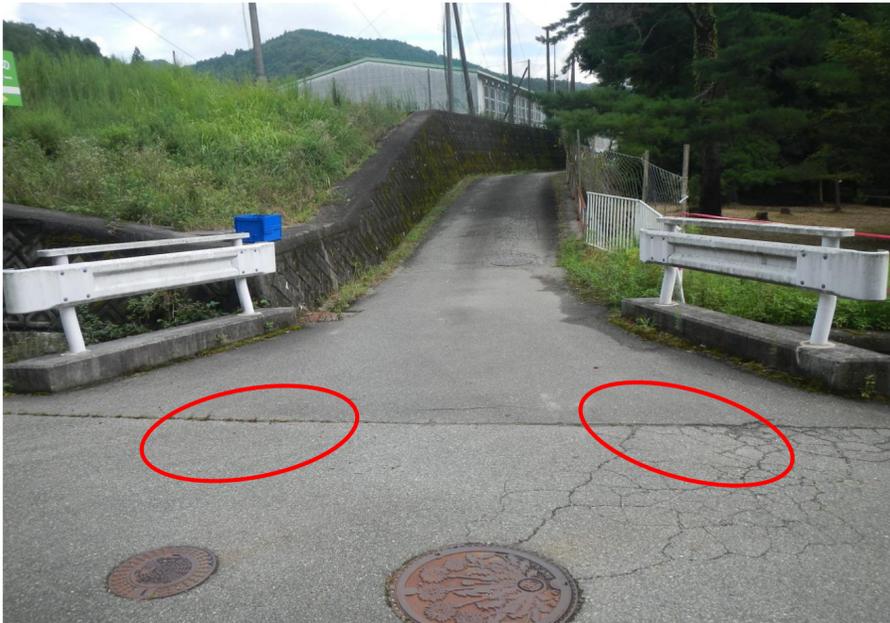
写真番号	2
コメント	【舗装と地覆の隙間に繁茂する草】 水の浸透による上部工や舗装の劣化は見られない

橋梁基本定期点検（RC橋）チェックシートA（上部構造）						2024.11版		
A-2.特定事象の有無								
①急速な状態変化の可能性がないか								
②予防保全の必要性がないか								
想定状況	点検範囲	特定事象の確認項目	異常の有無			異常の記録 （「異常あり」又は「不明」の場合）	写真番号	
			なし	有・不明	重要性			
疲労	橋面	床版上面が土砂化していない	<input checked="" type="checkbox"/>	<input type="checkbox"/>		<input type="checkbox"/> 舗装のひび割れからモルタル分が析出している		
						<input type="checkbox"/> 舗装にポットホールが発生している		
		舗装表面に劣化、損傷が見られない	<input checked="" type="checkbox"/>	<input type="checkbox"/>		<input type="checkbox"/> 舗装の広範囲にひび割れが発生している		
						<input type="checkbox"/> わだち掘れや流動、欠損が見られる		
		橋面防水工が施工されている	<input type="checkbox"/>	<input checked="" type="checkbox"/>		<input checked="" type="checkbox"/> 導水管（ドレーナー）がない		
						<input checked="" type="checkbox"/> 導水管（スラブドレーン）がない		
			舗装と地覆の継ぎ目に路面水が浸入する隙間がない	<input type="checkbox"/>	<input checked="" type="checkbox"/>		<input type="checkbox"/> 継ぎ目に大きな隙間がある	
						<input checked="" type="checkbox"/> 継ぎ目の隙間から雑草が繁茂している	写真-2

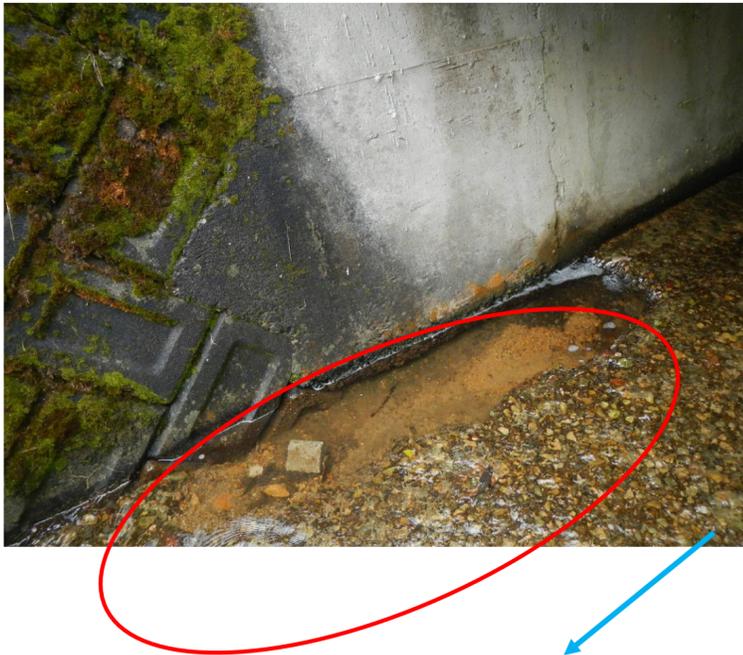
写真番号	3
コメント	【A2橋台下流側端部 底版底面の洗掘】 長さ1m程度の洗掘（底版底面空洞）

橋梁基本定期点検（RC橋）チェックシートB（下部構造）							2024.11版
想定状況	点検範囲	要求性能を満たしていることの確認項目	異常の有無			異常の記録 （「異常あり」又は「不明」の場合）	写真番号
			なし	有・不明	重要性		
豪雨・出水	桁下	豪雨や出水の影響による変状が発生していない	<input checked="" type="checkbox"/>	<input type="checkbox"/>	重要	<input type="checkbox"/> 橋台の傾きや大きな欠損が発生している	
		橋台の支持機構に問題がない	<input type="checkbox"/>	<input checked="" type="checkbox"/>	重要	<input type="checkbox"/> 橋台の基礎が河床より下に根入れされていない	写真-3
		出水時に橋台に大きな水の力が作用しない	<input checked="" type="checkbox"/>	<input type="checkbox"/>		<input type="checkbox"/> 橋台が堤体よりも川側に設けられている	
考察		豪雨・出水に対する性能の見立て（次回点検までの状態予測）	<input type="checkbox"/> A 何らかの変状が生じる可能性は低い		<input type="checkbox"/> B 致命的ではないが何らかの変状が生じる可能性がある	<input checked="" type="checkbox"/> C 致命的な状態となる可能性がある	
		性能の見立てに関するコメント	A2橋台底板下面が洗堀により支持機能が喪失している。現在は、約1m程度で洗堀の範囲も小さいため、大きな問題にはなっていないが、近年の雨の降り方を考えると、今後も洗堀は進展すると想定する。底板が不安定になるとともに、護岸としての機能も低下することから、橋台の支持機能が失われると、橋

河床低下により底版が露出していない	<input type="checkbox"/>	<input checked="" type="checkbox"/>	重要	<input checked="" type="checkbox"/>	橋台底版が露出している	
		出水時の洗掘の危険性が低い	<input checked="" type="checkbox"/>	<input type="checkbox"/>		<input type="checkbox"/>	河川形状のため、橋台付近に勢いの強い流れが生じる可能性がある	
			<input checked="" type="checkbox"/>	<input type="checkbox"/>		<input type="checkbox"/>	橋梁付近の川幅が極端に狭くなっている	
	洗掘場対策済	洗掘対策工に変状がない	<input type="checkbox"/>	<input type="checkbox"/>	重要	<input type="checkbox"/>	洗掘対策工（水制工、護床工）が流出している	
		<input type="checkbox"/>	<input type="checkbox"/>		<input type="checkbox"/>	洗掘対策工（水制工、護床工）が散乱している		
	考察	特定事象（洗掘による状態変化の可能性、予防保全の必要性）の有無	<input type="checkbox"/> 特定事象なし			<input checked="" type="checkbox"/> 特定事象あり		
		特定事象の有無に関するコメント	上記、豪雨・出水の備考欄に記載のとおり。

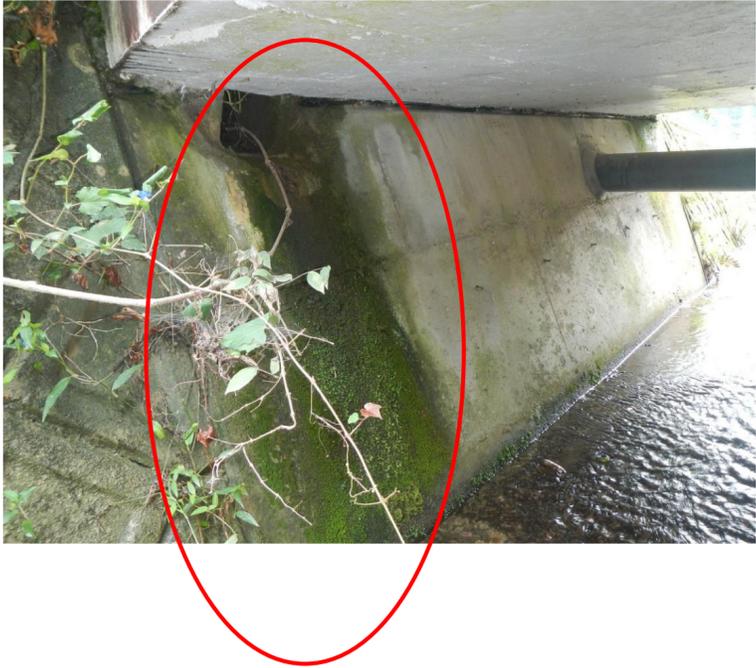
写真番号	4
コメント	【A1橋台のたて壁を貫通する水路】 水路からの水掛かりが見られるが、劣化はしていない

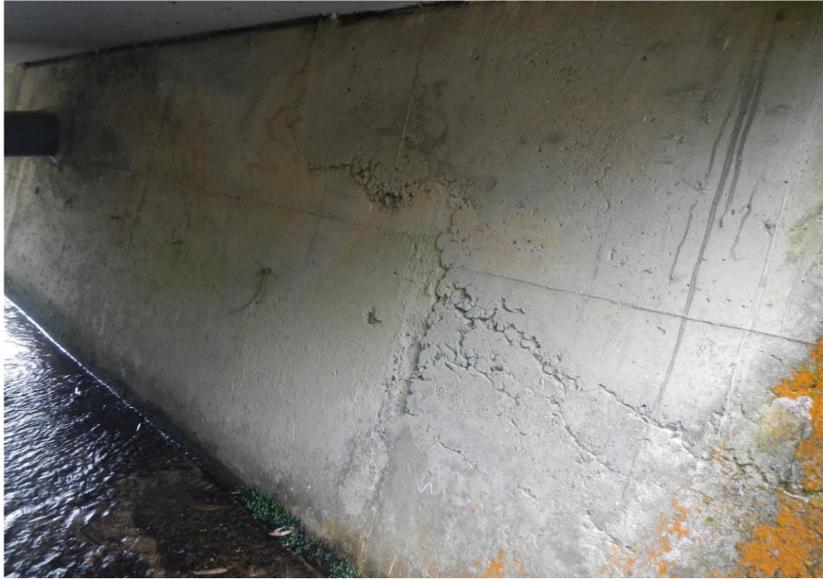
写真番号	5
コメント	【A2橋台の躯体のコンクリート表面の状態】 豆板などの初期欠陥が見られる
