橋梁基本定期点検（溝橋） 基本定期点検報告書

橋梁番号	03	橋梁名	□□橋
点検日	令和6年9月〇日	点検実施者	〇〇コンサルタント（株） 点検太郎
前回点検日	令和2年8月〇日	前回点検の健全性	健全性 I

橋梁基本定期点検（溝橋）写真台帳

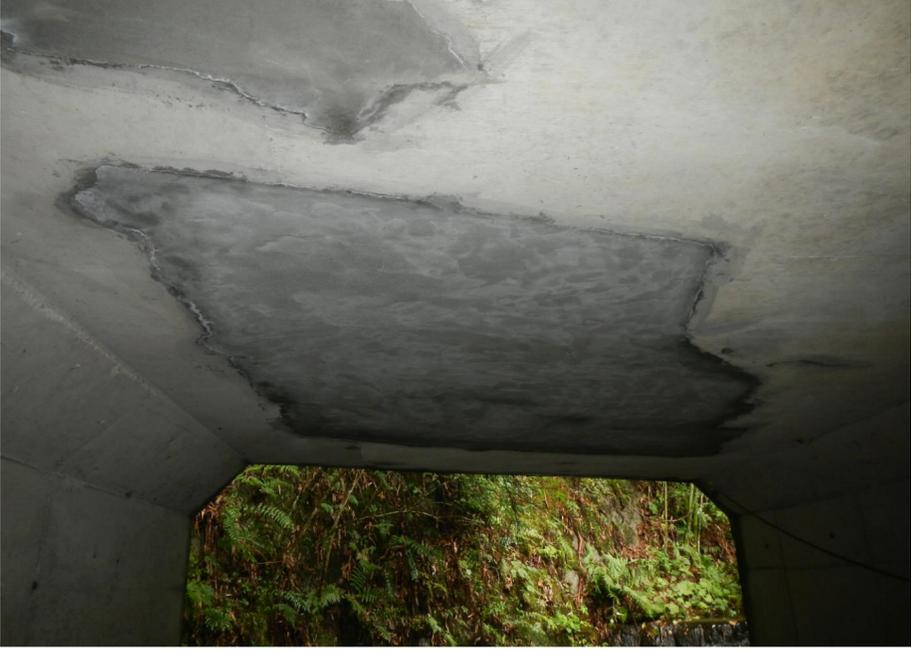
写真番号	1
コメント	【過去に補修された頂板下面の断面修復の状況（遠景）】 軽微なひび割れや浮きは見られるが、概ね健全

<input type="checkbox"/>	<input type="checkbox"/>		<input type="checkbox"/> 大断面の欠損がある		
		頂版下面の鉄筋が著しく減肉していない	<input checked="" type="checkbox"/>	<input type="checkbox"/>		<input type="checkbox"/> 主鉄筋が露出し減肉している		
	<input type="checkbox"/>		<input type="checkbox"/>		<input type="checkbox"/> せん断補強筋が露出し減肉している			
	頂版下面に抜け落ちの兆候が見られない	<input checked="" type="checkbox"/>	<input type="checkbox"/>		<input type="checkbox"/> くもの巣状のひび割れがある			
<input type="checkbox"/>		<input type="checkbox"/>		<input type="checkbox"/> 著しい漏水あるいは遊離石灰がある				
考察	活荷重、地震に対する性能の見立て（次回点検までの状態予測）	<input checked="" type="checkbox"/> A 何らかの変状が生じる可能性は低い			<input type="checkbox"/> B 致命的ではないが何らかの変状が生じる可能性がある	<input type="checkbox"/> C 致命的な状態となる可能性がある		
		過去に補修された頂板下面の断面修復箇所の一部に浮きや軽微なひび割れが見られるが、部分的であり、大きな問題はないと考えられる。（写真-1,2）

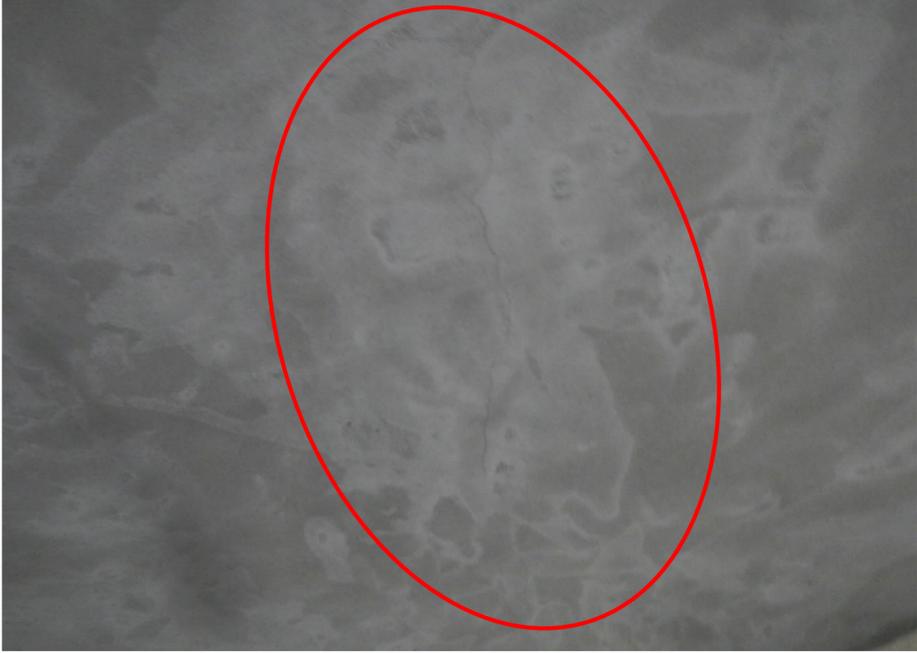
写真番号	2
コメント	【過去に補修された頂板下面の断面修復の状況（接写）】 軽微なひび割れや浮きは見られるが、概ね健全

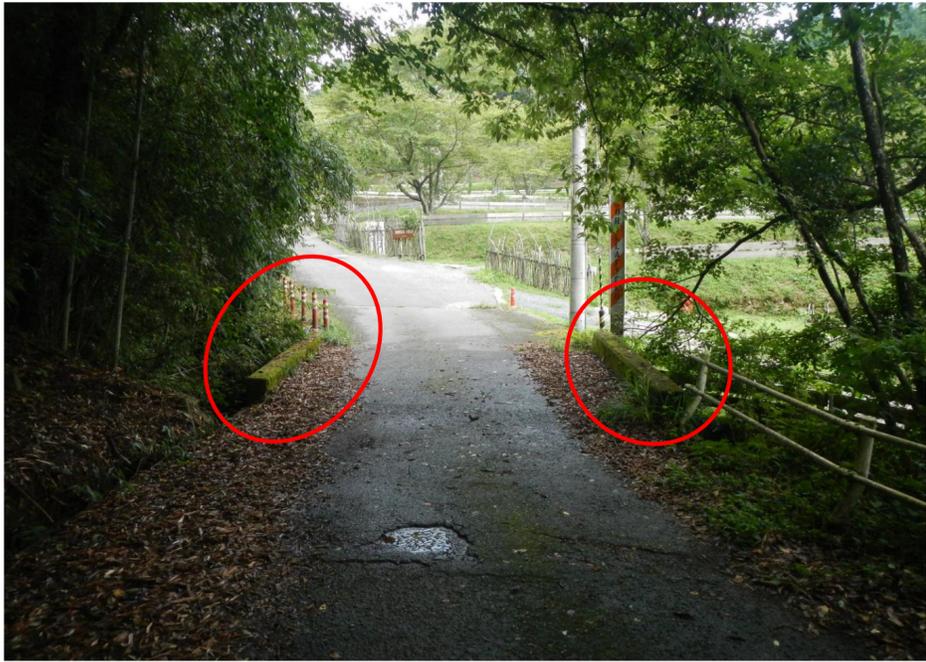
写真番号	3
コメント	【防護柵が未設置の状況】 地覆上に防護柵が設けられていない

標識柱ありの場合	標識柱が設置されていない		<input type="checkbox"/>	<input checked="" type="checkbox"/>				
	標識柱の損傷がない		<input type="checkbox"/>	<input type="checkbox"/>		<input type="checkbox"/> 標識柱基部付近に著しい腐食や亀裂あり <input type="checkbox"/> 標識柱を支持する部材にひび割れあり		
			ボルト・ナットの欠損がない	<input type="checkbox"/>	<input type="checkbox"/>		<input type="checkbox"/> ボルト・ナットに欠損がある	
標識板に損傷がない	<input type="checkbox"/>	<input type="checkbox"/>		<input type="checkbox"/> 標識板が損傷している（遠望で確認）				
その他状況全般	考察	特定事象（その他状況による状態変化の可能性、予防保全の必要性）の有無	<input type="checkbox"/> 特定事象なし			<input checked="" type="checkbox"/> 特定事象あり		
		特定事象の有無に関するコメント	路面と路下との高低差が2m以上あるため、橋面上に防護柵を設けることが望ましい。

【上部構造】 前回点検の健全性は I であり、過去に補修工事（断面修復工）も実施されているため、劣化の進行は緩やかであると考えられる。交通量も少なく橋長も短いため、耐荷性能が今後問題になることも無いと考えられる。路面と路下の高低差が大きいのが、橋面に防護柵が設けられていない。周囲に照明等はなく、キャンプ場が近いので小さな子供が通行することも考えられるため、交通安全上の観点から防護柵を設置することが望ましいと考えられる。

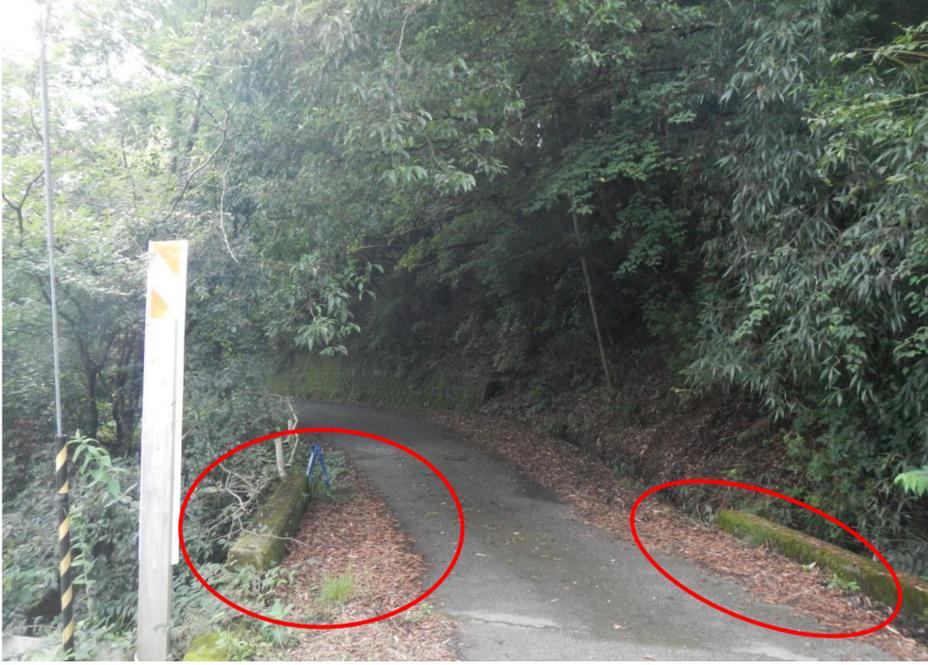
写真番号	4
コメント	【橋面上の土砂等の堆積状況】 道路の隅に土砂や落葉が堆積している

橋梁基本定期点検（溝橋）チェックシートA（上部構造）						2024.11版	
A-3.長寿命化の観点							
・維持作業等による早期対応の必要性がないか							
想定 状況	点検 範囲	対応必要性の確認項目	異常の有無			異常の記録 （「異常あり」又は「不明」の場合）	写真番号
			なし	有・不明	重要性		
劣化原因 になり得る 事象	橋面	路面に滞水しやすい箇所がない	<input type="checkbox"/>	<input checked="" type="checkbox"/>		<input checked="" type="checkbox"/> 路面に滞水、もしくは滞水の痕跡がある	写真-4
	考察	維持作業等により早期に対応することが望ましい事象の有無	<input type="checkbox"/> 特定事象なし			<input checked="" type="checkbox"/> 特定事象あり	
		備考欄（劣化原因になり得る事象）

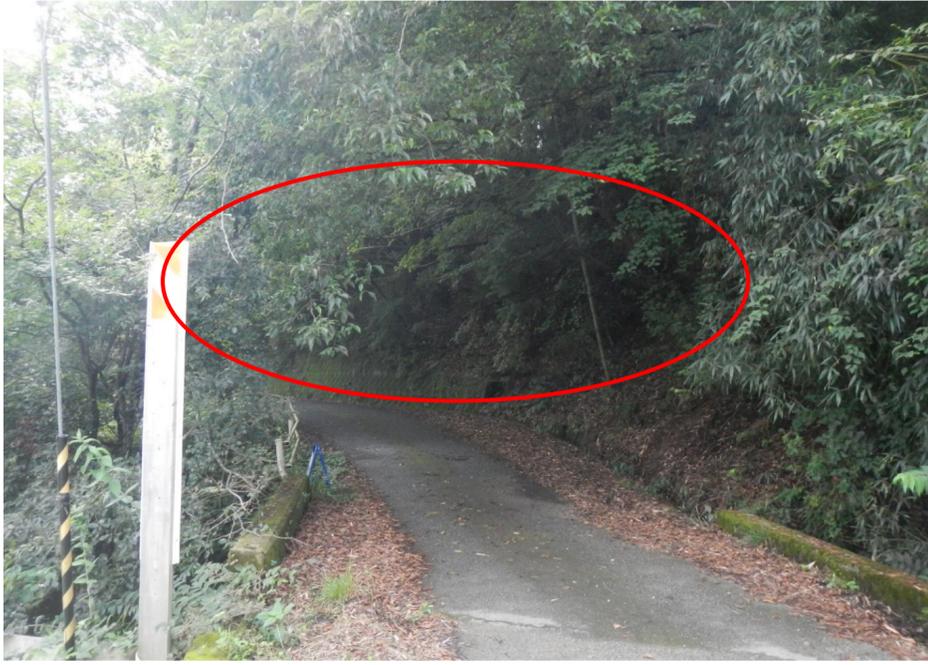
写真番号	5
コメント	【橋面の状況】 橋面上に道路周囲の木の枝が道路上にせり出している

道路周囲の木々が橋面を覆うように植生しており、橋面の建築限界を犯しているため、枝木を伐採することが望ましい。（写真-5）
